# OVERHALLA BARNE- OG UNGDOMSSKOLE

04.01.2018

## Tilstand på Gimle

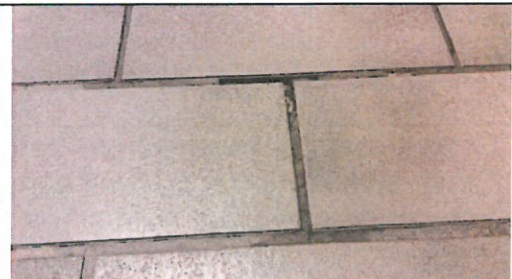
Bilde 1

Garderobene er generelt veldig slitt. I dusjene finner vi store sprekker på vegg samt at det mangler fuger mellom gulvfliser. Noe som gjør at kvasse kanter kommer opp (se bilde 1-2).

Ved en slik tilstand stiller vi spørsmål ved om det er mulig å ha tilfredsstillende renhold. Det mangler noen speil mm.

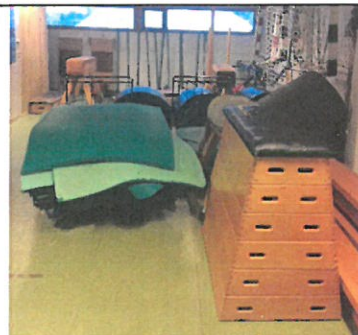
Bilde 3

Utstyret som er der blir ødelagt, kommer det en liten skramme blir det fort pirket på slik at det blir helt ødelagt. Mye av utstyret er egentlig kassabelt og utgjør en risiko ved bruk.

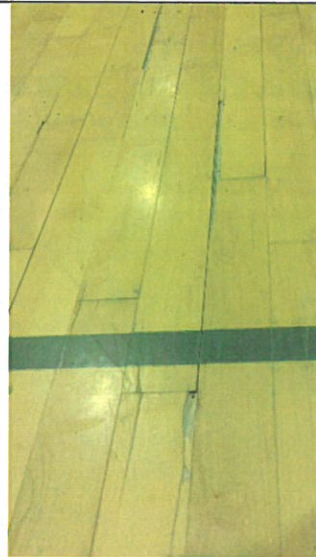
Bilde 6

Parketten er på veldig mange plasser ødelagt. Det er store sprekker og fliser som stikker opp. Dersom noen sklir inn i disse flisene vil det kunne medføre alvorlige skader (se bilde 6-8). Enkelte steder er det fylt igjen store huller i parketten (se bilde 9-10).

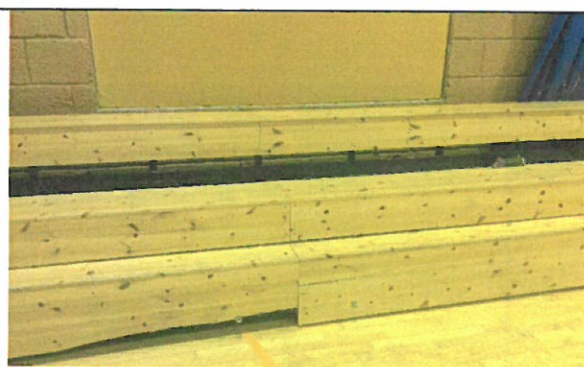
Bilde 11

Tribunene er farlige i og med at det ikke er plass til å trekke de helt ut, noe som gjør at de kan velte bak.

De har også en del slitasje og skruer el. Lignende som stikker ut (se bilde 11)

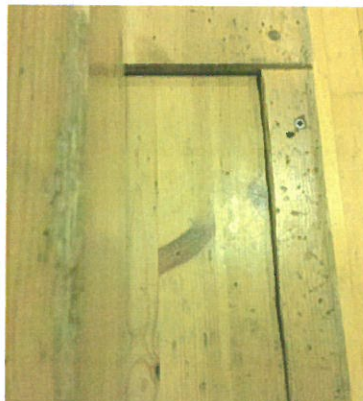
Bilde 12

På sitteplassen er det store sprekker som utgjør en risiko for å klemme seg (se bilde 12).

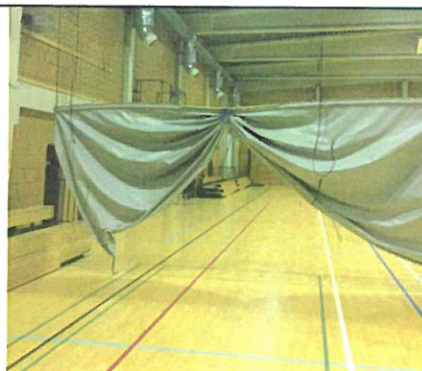
Bilde 13

Skilleveggen er utslitt. Det går ikke å heise den helt ned (se bilde 13). List nederst utgjør en risiko for skader (se bilde 14).

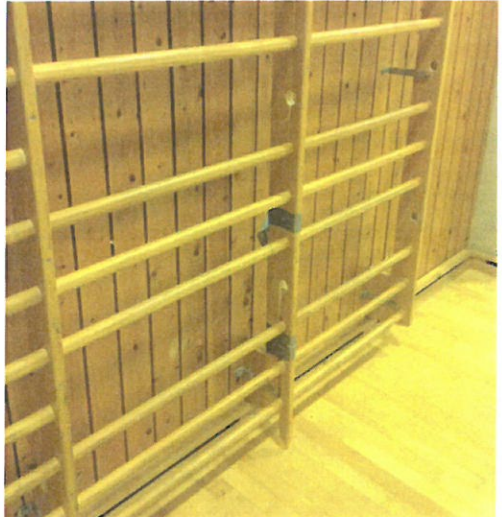
Bilde 15

Ribbevegg er utslitt og utgjør en risiko (se bilde 15 og 16).

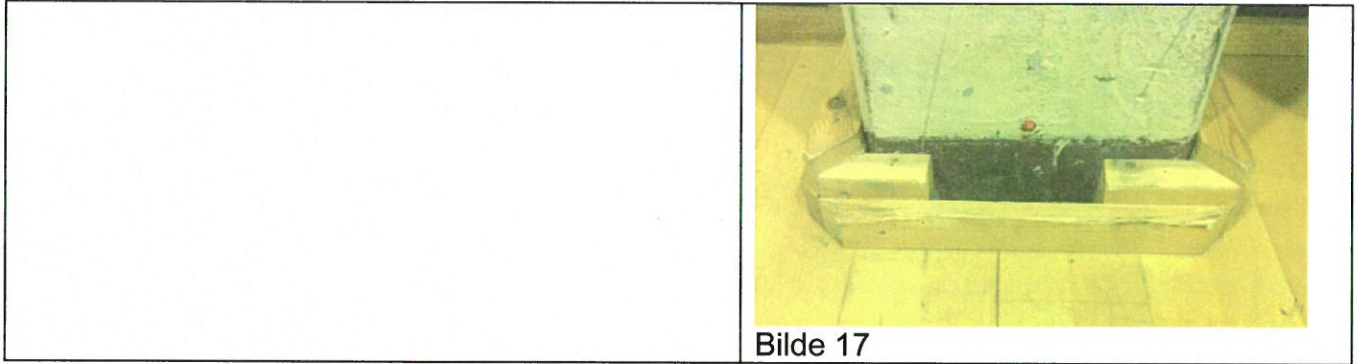
Manglede listverk/beskyttelse (se bilde 17)
